FACHADA DEL INMUEBLE

#### DESCRIPCIÓN DEL INMUEBLE

#### ACCIONES REALIZADAS. 2008

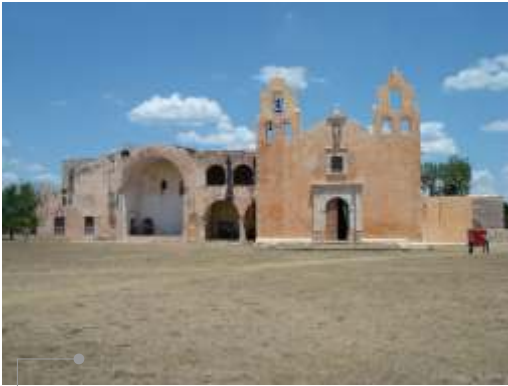
El sistema de impermeabilización acrílico requiere de un mantenimiento periódico (según especificaciones del fabricante) aplicando una capa de impermeabilizante para evitar que se deteriore la membrana de refuerzo. Las fachadas requieren aplicación de pintura.

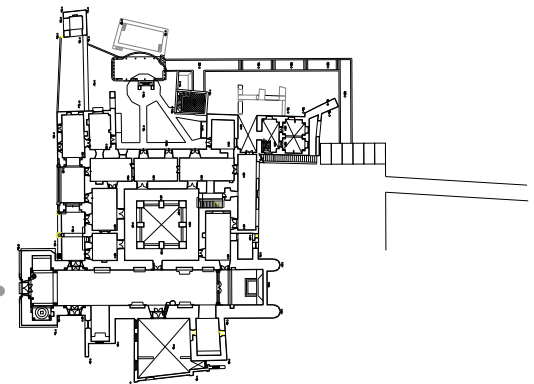
PLANTA DE AZOTEA

Sistema de impermeabilización acrílico en la azotea

- ⊕ Aplicación de impermeabilizante acrílico en azotea
- ⊕ Limpieza general de muros
