EDIFICIO DE LA CASA DE LA CULTURA DEL MAYAB MÉRIDA, YUCATÁN

Secretaría de Desarrollo
Urbano y Medio Ambiente
GOBIERNO DEL ESTADO DE YUCATÁN

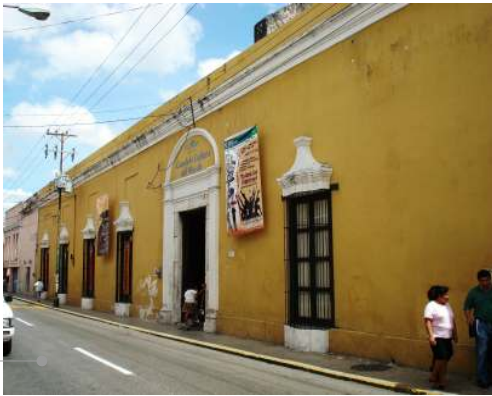
FACHADA DEL INMUEBLE

El sistema de impermeabilización acrílico requiere de un mantenimiento periódico (según especificaciones del fabricante) aplicando una capa de impermeabilizante para evitar que se deteriore la membrana de refuerzo. Las fachadas requieren aplicación de pintura.

- ⊕ Mantenimiento de impermeabilizante acrílico en azotea
- ⊕ Pintura vinílica de bajo contenido en muros exteriores
- ⊕ Restitución de aplanados.
- ⊕ Reparación de carpintería.

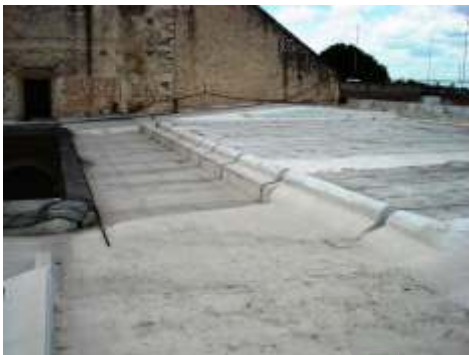
Sistema de impermeabilización acrílico en la azotea

- ⊕ Retiro de vegetación.
- ⊕ Limpieza y raspado de cubierta y pretilas.
- ⊕ Limpieza y reparación de desagües pluviales
- ⊕ Picado de acabado superior deteriorado
- ⊕ Reposición de aplanados
- ⊕ Inyección y calafateo de grietas
- ⊕ Suministro de sistema de impermeabilización acrílico
- ⊕ Pintura
