TEMPLO DE NUESTRA SEÑORA DE CONSOLACIÓN (MONJAS) MÉRIDA, YUCATÁN

Secretaría de Desarrollo
Urbano y Medio Ambiente
GOBIERNO DEL ESTADO DE YUCATÁN

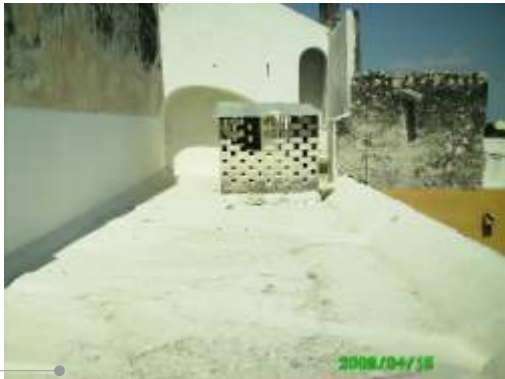
El sistema de impermeabilización acrílico requiere de un mantenimiento periódico (según especificaciones del fabricante) aplicando una capa de impermeabilizante para evitar que se deteriore la membrana de refuerzo. Las fachadas requieren aplicación de pintura.

Sistema de impermeabilización acrílico en la azotea
