TEMPLO DE NUESTRA SEÑORA DEL PERPETUO SOCORRO MÉRIDA, YUCATÁN

Secretaría de Desarrollo
Urbano y Medio Ambiente
GOBIERNO DEL ESTADO DE YUCATÁN

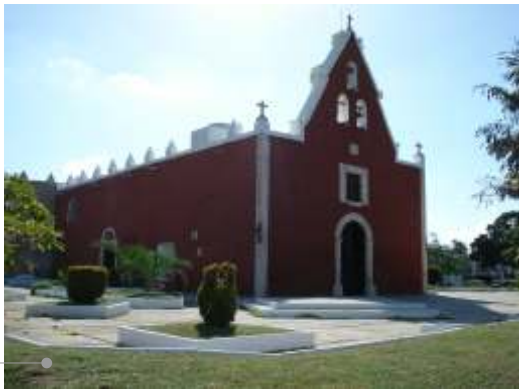
FACHADA DEL INMUEBLE

DETERIOROS

El sistema de impermeabilización acrílico requiere de un mantenimiento periódico (según especificaciones del fabricante) aplicando una capa de impermeabilizante para evitar que se deteriore la membrana de refuerzo. Las fachadas requieren aplicación de pintura.
