FACHADA DEL INMUEBLE

ANTECEDENTES

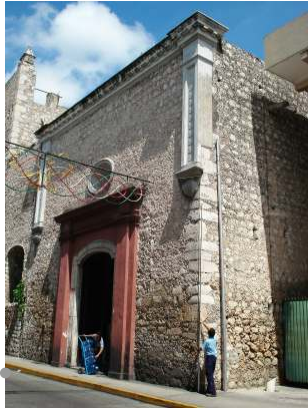
El sistema de impermeabilización acrílico requiere de un mantenimiento periódico (según especificaciones del fabricante) aplicando una capa de impermeabilizante para evitar que se deteriore la membrana de refuerzo. Las fachadas requieren aplicación de pintura.

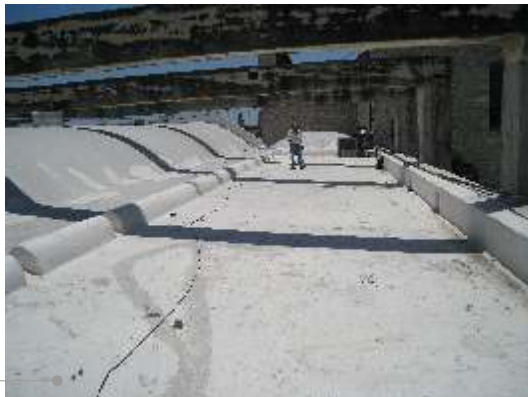
Sistema de impermeabilización acrílico en la azotea

- ⊕ Mantenimiento de impermeabilizante acrílico en azotea.
- ⊕ Limpieza general de muros en el interior
- ⊕ Restitución de aplanados en el interior
- ⊕ Aplicación de pintura calestina en muros interiores
