TEMPLO SANTA LUCÍA MÉRIDA, YUCATÁN

Secretaría de Desarrollo
Urbano y Medio Ambiente
GOBIERNO DEL ESTADO DE YUCATÁN

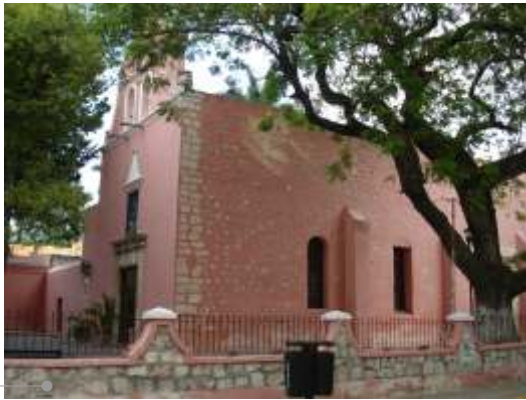
FACHADA DEL INMUEBLE

El sistema de impermeabilización acrílico requiere de un mantenimiento periódico (según especificaciones del fabricante) aplicando una capa de impermeabilizante para evitar que se deteriore la membrana de refuerzo. Las fachadas requieren aplicación de pintura.

- ⊕ Mantenimiento de impermeabilizante en azotea
- ⊕ Limpieza general de muros
- ⊕ Pintura calestina en muros exteriores
- ⊕ Restitución de aplanados
