# TEMPLO SANTA LUCÍA MÉRIDA, YUCATÁN

Secretaría de Desarrollo  
Urbano y Medio Ambiente  
GOBIERNO DEL ESTADO DE YUCATÁN

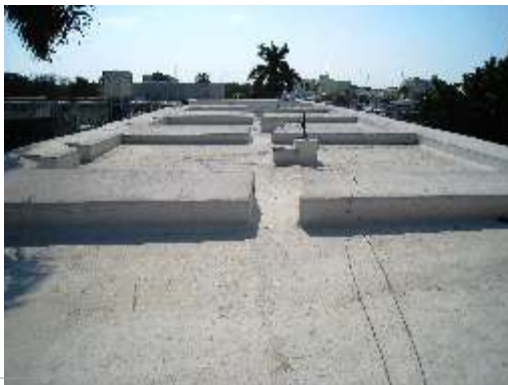
El sistema de impermeabilización acrílico requiere de un mantenimiento periódico (según especificaciones del fabricante) aplicando una capa de impermeabilizante para evitar que se deteriore la membrana de refuerzo. Las fachadas requieren aplicación de pintura.

Sistema de impermeabilización acrílico en la azotea

- ⊕ Mantenimiento de impermeabilizante en azotea
- ⊕ Limpieza general de muros
- ⊕ Pintura calestina en muros exteriores
- ⊕ Restitución de aplanados
