# TEMPLO DE SAN JUNA BAUTI MOTUL, YUCATÁN

Secretaría de Desarrollo  
Urbano y Medio Ambiente  
GOBIERNO DEL ESTADO DE YUCATÁN

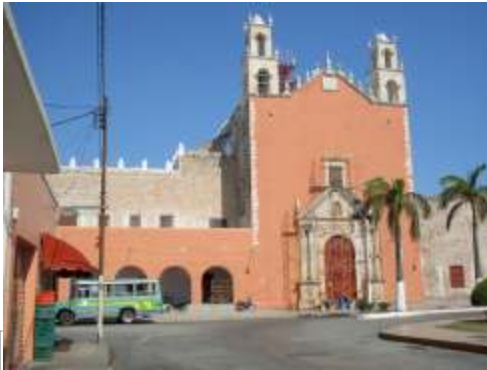
FACHADA DEL INMUEBLE

El sistema de impermeabilización acrílico requiere de un mantenimiento periódico (según especificaciones del fabricante) aplicando una capa de impermeabilizante para evitar que se deteriore la membrana de refuerzo. Las fachadas requieren aplicación de pintura.

- ⊕ Mantenimiento de impermeabilizante acrílico en azotea.
- ⊕ Pintura calestina en muros exteriores
- ⊕ Restitución de aplanados
- ⊕ Limpieza general de muros
