# TEMPLO Y EX CONVENTO DE LA ASUNCIÓN MUNA, YUCATÁN

Secretaría de Desarrollo  
Urbano y Medio Ambiente  
GOBIERNO DEL ESTADO DE YUCATÁN

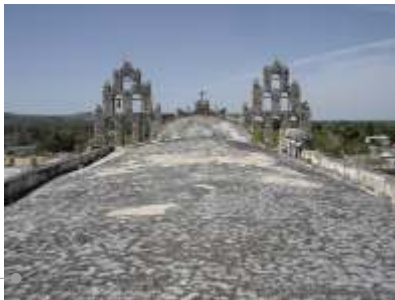
Las azoteas requieren elaboración de calcreto y chaflanes. Los aplanados de los muros están deteriorados por lo que se recomienda: limpieza, restitución de faltantes y aplicación de pintura.

Sistema de impermeabilización en la azotea

- \* Limpieza general de muros
- \* Elaboración de calcreto y chaflanes
- \* Retiro de aplanados con exceso de cemento gris
- \* Restitución de aplanados
- \* Pintura calestina en muros exteriores
