TEMPLO DE SAN MATEO SANTA ELENA, YUCATÁN

Secretaría de Desarrollo
Urbano y Medio Ambiente

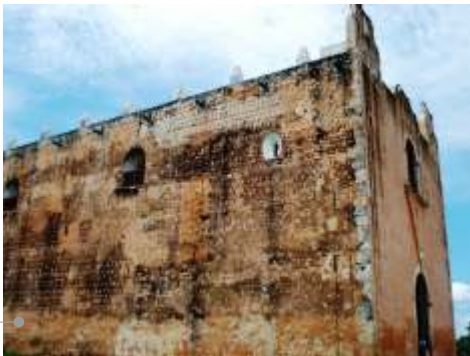
DETERIOROS

Se requiere mantenimiento, impermeabilización y pintura del templo (trabajos de albañilería, pintura, impermeabilización, acabados y limpieza) (incluye hasta el 3% de indirectos).

Estado anterior a las obras en los muros exteriores

- ✦ Aplicación de impermeabilizante acrílico en azotea.
- ✦ Pintura vinílica en muros interiores.
- ✦ Pintura calestina en muros exteriores.
- ✦ Restitución de aplanados.
- ✦ Reparación de carpintería.
- ✦ Reposición de pináculo.
- ✦ Mantenimiento del sistema de pararrayos.
- ✦ Retiro de vitropiso en nicho del interior del templo.
- ✦ Consolidación de mampostería y de escalones de piedra.
