FACHADA DEL INMUEBLE

DETERIOROS

ACCIONES REALIZADAS. 2008

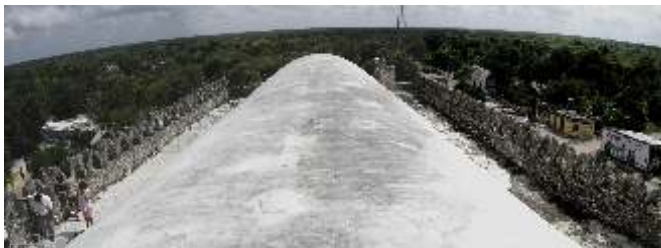
Se requiere mantenimiento, impermeabilización y pintura del templo (trabajos de albañilería, pintura, impermeabilización, acabados y limpieza).

Estado anterior a las obras en la azotea del templo

- ⊕ Aplicación de impermeabilizante acrílico en azotea.
- ⊕ Limpieza general de muros.
- ⊕ Pintura caestina en muros exteriores, pretilos y pináculos.
- ⊕ Restitución de aplanados.
