TEMPLO DE LA ASUNCIÓN TEMOZÓN, YUCATÁN

Secretaría de Desarrollo
Urbano y Medio Ambiente
GOBIERNO DEL ESTADO DE YUCATÁN

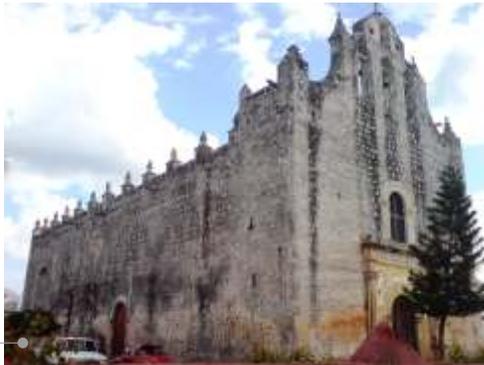
Estado anterior a las obras en los muros exteriores

Sus muros son de mampostería y el techo es de bóveda de cañón corrido. Las puertas y ventanas son de madera y se encuentran decoloradas. Los muros presentan manchas por humedad. Se observa desprendimiento de acabados en muros y pretilos de azotea. En algunas áreas no tiene el achaflanado en las uniones entre el muro y losa de azotea. La pintura en muros exteriores se encuentra deteriorada. Se observa en la azotea manchas de humedad. La pintura del interior del templo se encuentra en buen estado de conservación.

- ✦ Aplicación de impermeabilizante acrílico en azotea.
- ✦ Limpieza general de muros.
- ✦ Pintura caestina en muros exteriores, pretilos y pináculos.
- ✦ Restitución de aplanados.
- ✦ Mantenimiento de carpintería.
- ✦ Consolidación de mampostería.
