TEMPLO DE SAN ANTONIO TEPAKÁN, YUCATÁN

Secretaría de Desarrollo
Urbano y Medio Ambiente
GOBIERNO DEL ESTADO DE YUCATÁN

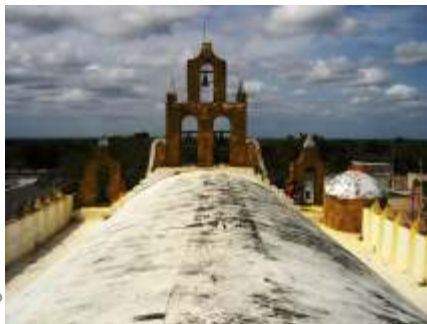
Se observan manchas por humedad y desprendimientos de aplanados en muros y plafones. En la azotea se observa un sistema de impermeabilización acrílico cuya vida útil ha caducado. Los muros en fachada presentan manchas de humedad. Se observa vegetación nociva en muros y azotea. El desprendimiento de acabados en muros se debe a la humedad y falta de mantenimiento.

Estado anterior a las obras en la azotea del templo

- ⊕ Aplicación de impermeabilizante acrílico en azotea.
- ⊕ Limpieza general de muros.
- ⊕ Pintura calestina en muros exteriores, pretilas y pináculos.
- ⊕ Restitución de aplanados.
