FACHADA DEL INMUEBLE

ACCIONES REALIZADAS. 2008

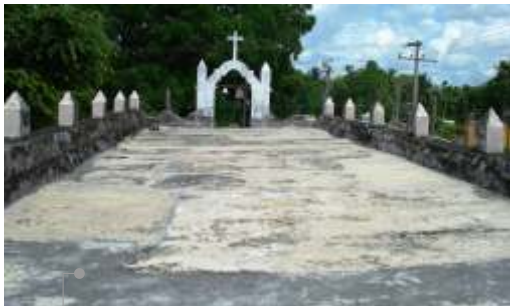
La losa de azotea presenta agrietamiento en algunas áreas y manchas por humedad. Los pretilos de azotea se observan con costras y manchas por humedad. No cuenta con chafalán perimetral. Los bajantes pluviales se encuentran incompletos, con adaptaciones de pvc sanitario y en mal estado. En el interior se observa manchas por humedad en el plafón. Los empotramientos de las vigas de madera presentan desprendimiento de acabado. La pintura en general del interior se encuentra con deterioro. Los pisos son de mosaico de pasta. Se observa decoloración y deterioro en puertas y ventanas. Falta una ventana en el presbiterio. Existen áreas en muros exteriores que presentan manchas por humedad. Existe vegetación nociva en muros. En el lado sur se observó la construcción de un baño.

Estado anterior a las obras en azotea del templo

- ✦ Aplicación de impermeabilizante acrílico en azotea.
- ✦ Pintura caestina en muros exteriores, pretilos y pínaculos.
- ✦ Restitución de aplanados.
- ✦ Limpieza general de muros.
