DTM/2008/REGVII/DCPCA/001

SAN BERNARDO

DICTAMEN TÉCNICO DEL TEMPLO SAN BERNARDO

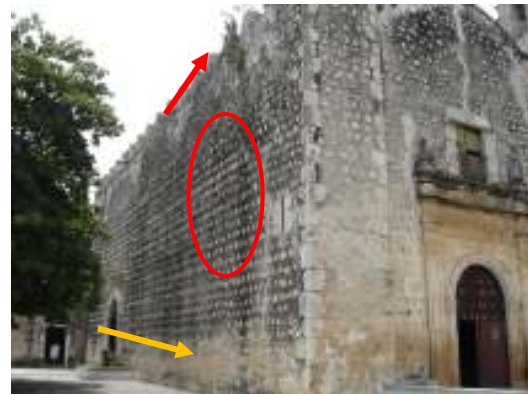
Fotografía 2. Vista de Fachada Norte. Se observa manchas de humedad, desprendimiento de acabado y vegetación en la parte superior del muro.

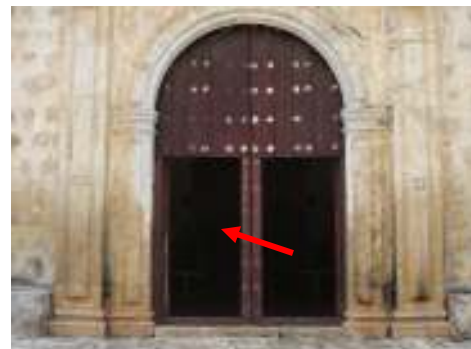
Fotografía 4. Detalle de Carpintería. Se observa deterioro y decoloración.
