DTM/2008/REGX/DCPCA/001

SAN PEDRO APÓSTOL

**DICTAMEN TÉCNICO DEL TEMPLO SAN
PEDRO APÓSTOL**

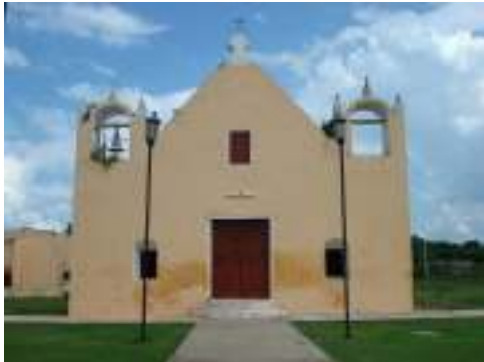
Fotografía 1. Vista de la fachada principal.

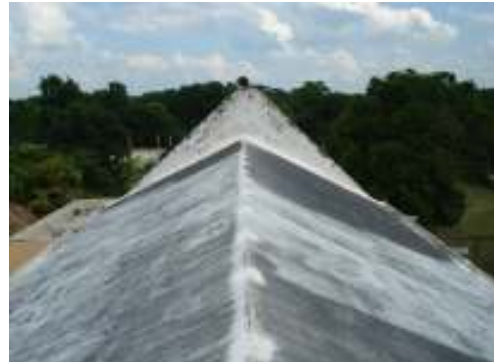
Fotografía 2. Vista de la azotea, de la fachada principal hacia el presbiterio, se observa un sistema de impermeabilización acrílica con falta de mantenimiento.

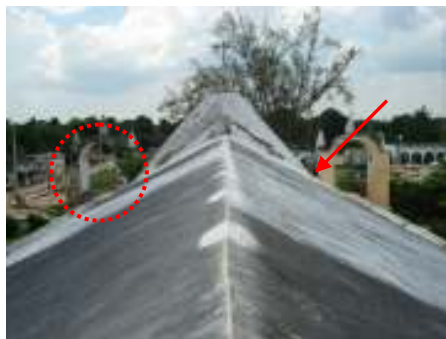
Fotografía 3. Vista de la azotea, desde el presbiterio hacia la fachada principal, se observa crecimiento de vegetación nociva.

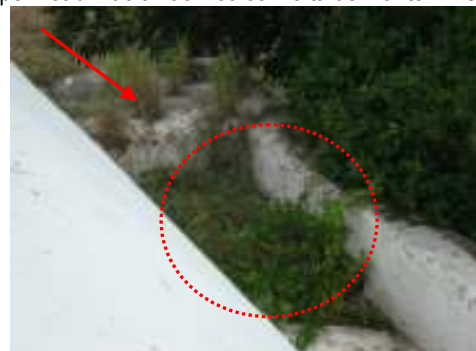
Fotografía 4. Detalle de bajante pluvial en azotea de la sacristía, existe acumulación de basura y crecimiento de vegetación nociva.
