# EX CONVENTO Y TEMPLO DE SAN FRANCISCO DE ASÍS, OXKUTZCAB, YUCATÁN

Secretaría de Desarrollo Urbano y Medio Ambiente  
SOBRE UNO DEL ESPICIO DE YUCATÁN

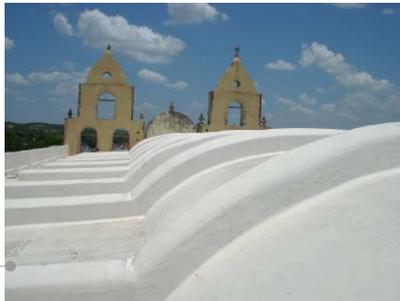
Pérdida de aplanados de diverso tipo, entre los que podemos mencionar los aplanados rajueados existentes en el claustro. Techumbres faltantes en los corredores sur y poniente del claustro, pérdida de arcos del rincón sudoeste así como techumbres faltantes en otras piezas del convento. Bajantes pluviales obstruidos o cancelados. Muros, losas de rollizos y otros elementos estructurales en riesgo de colapso. Instalaciones eléctricas inadecuadas. Faltantes de pisos. Deterioros en la bóveda del templo por humedad y vegetación nociva

Estado anterior a las obras en azotea del templo

- ⊕ Mantenimiento de impermeabilizante acrílico en azotea del ex convento.
- ⊕ Pintura calestina en muros exteriores.
- ⊕ Restitución de aplanados.
- ⊕ Limpieza general de muros.

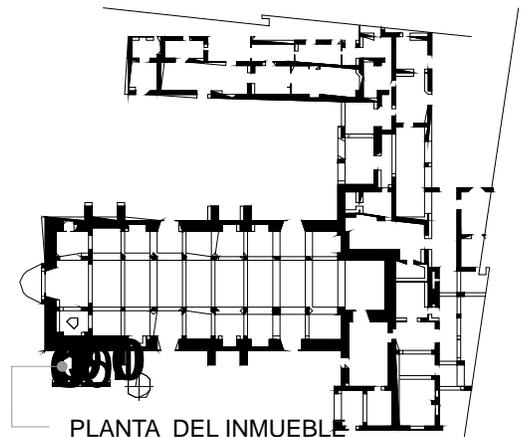
PLANTA DEL INMUEBLE

El convento estaba compuesto solamente por el portal al norte de la torre-campanario y unas celdas en planta alta a las que se accedía por medio de la escalera de dicha torre. Ampliaron el convento resultando el claustro y las piezas que lo circundan.
