FACHADA DEL INMUEBLE

DESCRIPCIÓN DEL INMUEBLE

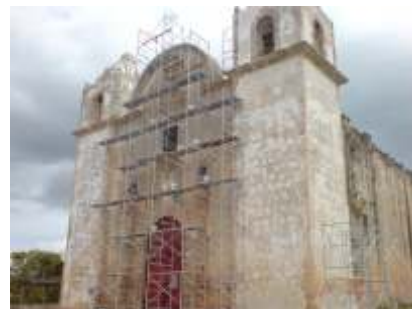
PROCESO DE OBRA

ACCIONES REALIZADAS. 2007

- ⊕ Retiro de vegetación y basura
- ⊕ Limpieza del área
- ⊕ Capa de impermeabilización acrílica
- ⊕ Reposición de acabados en azotea pretilas y muros
- ⊕ Aplicación de pintura
