FACHADA DEL INMUEBLE

## ANTECEDENTES

## DESCRIPCIÓN DEL INMUEBLE

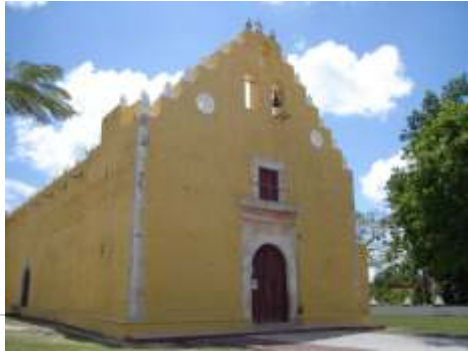
El sistema de impermeabilización acrílico requiere de un mantenimiento periódico (según especificaciones del fabricante) aplicando una capa de impermeabilizante para evitar que se deteriore la membrana de refuerzo. Las fachadas requieren aplicación de pintura.

- ⊕ Retiro de vegetación.
- ⊕ Limpieza de cubierta, pináculos, alfiles, pretilas y desagües pluviales.
- ⊕ Inyección y calafateo de grietas
- ⊕ Suministro de capa de impermeabilización acrílica
- Aplicación de pintura en fachadas

- ⊕ Retiro de vegetación y basura
- ⊕ Limpieza del área
- ⊕ Capa de impermeabilización acrílica
- ⊕ Reposición de acabados en azotea pretilas y muros
- ⊕ Aplicación de pintura
