FACHADA DEL INMUEBLE

ANTECEDENTES

DESCRIPCIÓN DEL INMUEBLE

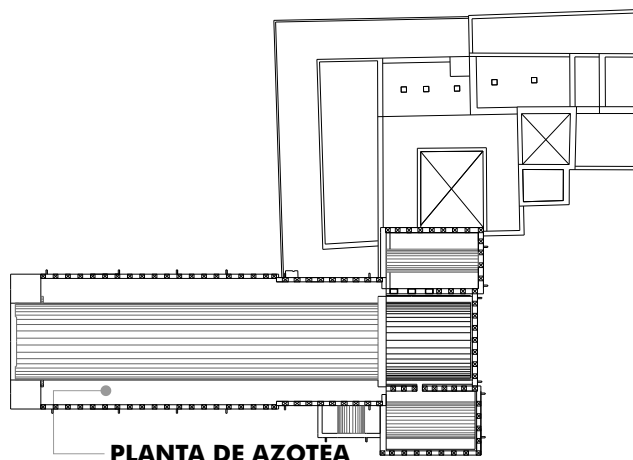
El templo es de una sola nave cubierta con bóveda de cañón corrido. La fachada principal esta rematada por dos torres de tres cuerpos, ubicadas cada una en ambos costados, en el costado norte se localiza el ex convento.

ACCIONES A REALIZAR

- ⊕ Retiro de vegetación y basura
- ⊕ Limpieza del área
- ⊕ Capa de impermeabilización acrílica
- ⊕ Reposición de acabados en azotea pretilos y muros
- ⊕ Aplicación de pintura
