# ERMITA DE LA SANTA CRUZ YAXCABÁ, YUCATÁN

Secretaría de Desarrollo  
Urbano y Medio Ambiente  
GOBIERNO DEL ESTADO DE YUCATÁN

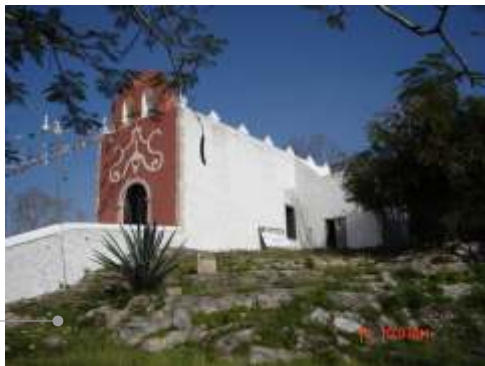
FACHADA DEL INMUEBLE

El sistema de impermeabilización acrílico requiere de un mantenimiento periódico (según especificaciones del fabricante) aplicando una capa de impermeabilizante para evitar que se deteriore la membrana de refuerzo. Las fachadas requieren aplicación de pintura.

- ⊕ Retiro de vegetación.
- ⊕ Limpieza de cubierta, pináculos, alfiles, pretilas y desagües pluviales.
- ⊕ Inyección y calafateo de grietas
- ⊕ Suministro de capa de impermeabilización acrílica
- Aplicación de pintura en fachadas
