FACHADA DEL INMUEBLE

#### ANTECEDENTES

#### DESCRIPCIÓN DEL INMUEBLE

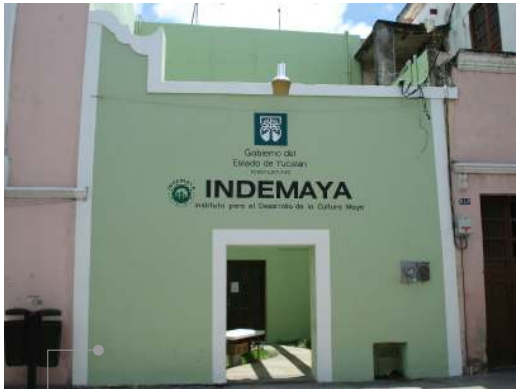
El inmueble conserva la fachada original, la primera crujía actualmente no tiene cubierta y se utiliza como patio de acceso al edificio. El inmueble tiene modificaciones, se anexaron dos niveles mas a la segunda y tercer crujía y en la parte posterior se integro una nueva edificación de dos niveles.

El sistema de impermeabilización acrílico requiere de un mantenimiento periódico (según especificaciones del fabricante) aplicando una capa de impermeabilizante para evitar que se deteriore la membrana de refuerzo. Las fachadas requieren aplicación de otra capa de pintura.

- ⊕ Retiro de vegetación.
- ⊕ Limpieza de cubierta, pretilas y desagües pluviales.
- ⊕ Inyección y calafateo de grietas
- ⊕ Suministro de capa de impermeabilización acrílico
- ? Aplicación de pintura en exterior e interior.
