FACHADA DEL INMUEBLE

ANTECEDENTES

DESCRIPCIÓN DEL INMUEBLE

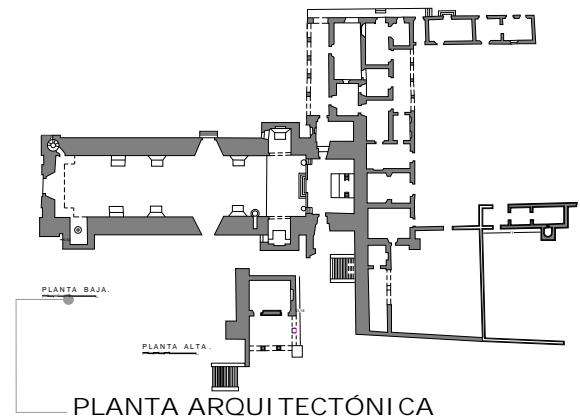
El conjunto religioso está conformado por el templo, la ex casa cural, atrio y huerta. El templo es de una sola nave construida de mampostería, cubierta con bóveda de cañón corrido hasta el arco del presbiterio.

- ✦ Limpieza y aplicación de impermeabilizante acrílico en azoteas
- ✦ Retiro de Vegetación
- ✦ Limpieza general en muros
- ✦ Pintura calestina en muros exteriores
- ✦ Restitución de aplanados
- ✦ Mantenimiento de carpintería
