EX CONVENTO DE SANTA CLARA DZIDZANTÚN, YUCATÁN

Secretaría de Desarrollo
Urbano y Medio Ambiente
GOBIERNO DEL ESTADO DE YUCATÁN

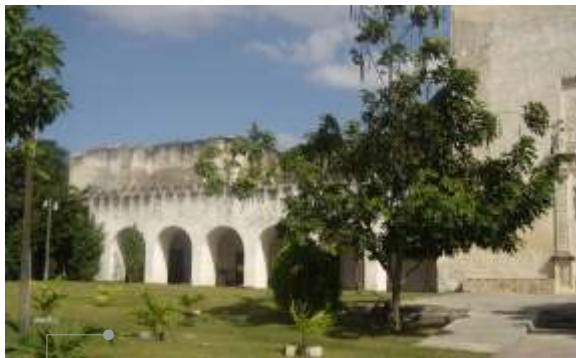
FACHADA DEL INMUEBLE

El sistema de impermeabilización acrílico requiere de un mantenimiento periódico (según especificaciones del fabricante) aplicando una capa de impermeabilizante para evitar que se deteriore la membrana de refuerzo. Las fachadas requieren aplicación de pintura.

- ⊕ Retiro de vegetación.
- ⊕ Limpieza y raspado de cubierta y pretilas.
- ⊕ Limpieza y reparación de desagües pluviales
- ⊕ Retiro de acabado superior deteriorado
- ⊕ Reposición de aplanados
- ⊕ Inyección y calafateo de grietas
- ⊕ Suministro de sistema de impermeabilización acrílico
