TEMPLO DE NUESTRA SEÑORA DEL PERPETUO SOCORRO MÉRIDA, YUCATÁN

Secretaría de Desarrollo
Urbano y Medio Ambiente
GOBIERNO DEL ESTADO DE YUCATÁN

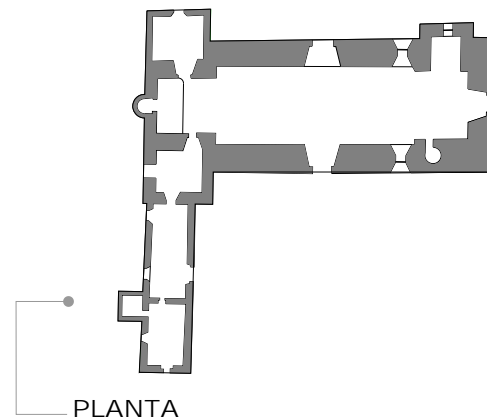
El sistema de impermeabilización acrílico requiere de un mantenimiento periódico (según especificaciones del fabricante) aplicando una capa de impermeabilizante para evitar que se deteriore la membrana de refuerzo. Las fachadas requieren aplicación de pintura.

ACCIONES REALIZADAS. 2008

- ⊕ Limpieza general de muros
- ⊕ Pintura calestina en muros exteriores y pináculos
- ⊕ Reposición de aplanados
