# TEMPLO Y EX CONVENTO DE LA ASUNCIÓN MUNA, YUCATÁN

Secretaría de Desarrollo  
Urbano y Medio Ambiente  
GOBIERNO DEL ESTADO DE YUCATÁN

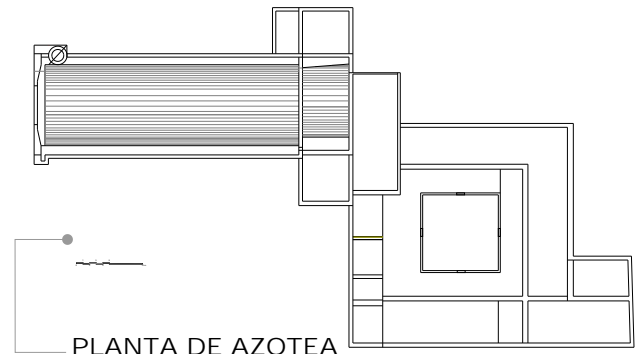
PLANTA DE AZOTEA

Las azoteas requieren elaboración de calcreto y chaflanes. Los aplanados de los muros están deteriorados por lo que se recomienda: limpieza, restitución de faltantes y aplicación de pintura.

- \* Limpieza general de muros
- \* Elaboración de calcreto y chaflanes
- \* Retiro de aplanados con exceso de cemento gris
- \* Restitución de aplanados
- \* Pintura calestina en muros exteriores
