TEMPLO DE SAN MATEO SANTA ELENA, YUCATÁN

Secretaría de Desarrollo
Urbano y Medio Ambiente

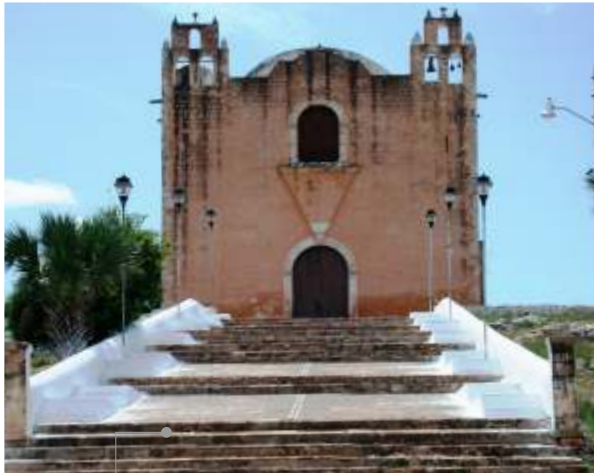
FACHADA DEL INMUEBLE

DETERIOROS

Se requiere mantenimiento, impermeabilización y pintura del templo (trabajos de albañilería, pintura, impermeabilización, acabados y limpieza) (incluye hasta el 3% de indirectos).

- ✦ Aplicación de impermeabilizante acrílico en azotea.
- ✦ Pintura vinílica en muros interiores.
- ✦ Pintura calestina en muros exteriores.
- ✦ Restitución de aplanados.
- ✦ Reparación de carpintería.
- ✦ Reposición de pináculo.
- ✦ Mantenimiento del sistema de pararrayos.
- ✦ Retiro de vitropiso en nicho del interior del templo.
- ✦ Consolidación de mampostería y de escalones de piedra.
