TEMPLO DE LA ASUNCIÓN TEMOZÓN, YUCATÁN

Secretaría de Desarrollo
Urbano y Medio Ambiente
GOBIERNO DEL ESTADO DE YUCATÁN

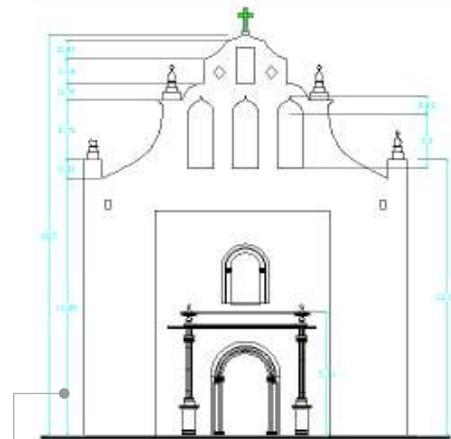
FACHADA DEL INMUEBLE

Sus muros son de mampostería y el techo es de bóveda de cañón corrido. Las puertas y ventanas son de madera y se encuentran decoloradas. Los muros presentan manchas por humedad. Se observa desprendimiento de acabados en muros y pretilos de azotea. En algunas áreas no tiene el achaflanado en las uniones entre el muro y losa de azotea. La pintura en muros exteriores se encuentra deteriorada. Se observa en la azotea manchas de humedad. La pintura del interior del templo se encuentra en buen estado de conservación.

- ✦ Aplicación de impermeabilizante acrílico en azotea.
- ✦ Limpieza general de muros.
- ✦ Pintura caestina en muros exteriores, pretilos y pináculos.
- ✦ Restitución de aplanados.
- ✦ Mantenimiento de carpintería.
- ✦ Consolidación de mampostería.
