FACHADA DEL INMUEBLE

ACCIONES REALIZADAS. 2008

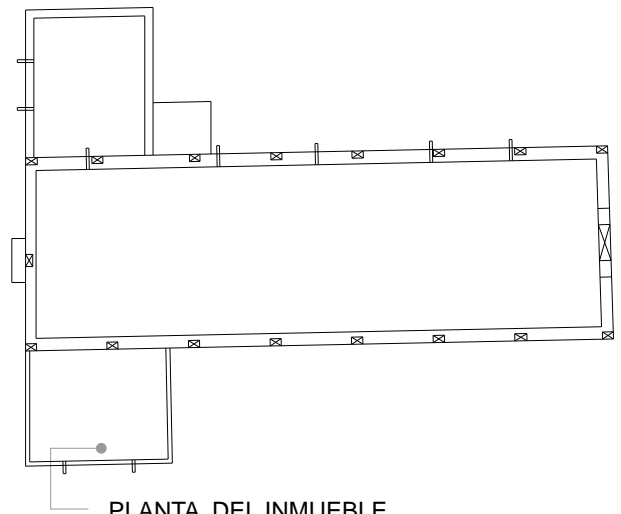
El conjunto religioso se compone de atrio, templo y dos anexos. El templo es de nave central construido con muros de mampostería de piedra y techo de vigas y viguetillas de madera con losa de bah pec. En la fachada hay un campanario sencillo. En la fachada sur se encuentra un anexo que actualmente es la sacristía, construido con muros de block y techo de vigueta y bovedilla.
